**VILLA ZOPPI, NICCOLI, MILANI**  
**LOC. SAN ZENO, COLOGNOLA AI COLLI (VR)**

**PROGETTO DI RESTAURO DELLE FACCIATE DELLA VILLA**  
**E DEGLI ANNESSI RUSTICI D'INGRESSO**

**RILIEVO CRITICO E STATO DI DEGRADO CON ANALISI DEI SONDAGGI**  
**STRATIGRAFICI, METODOLOGIA DI RESTAURO DEGLI INTONACI E DEGLI**  
**ELEMENTI ARCHITETTONICI TUFACEO/LAPIDEI**

Verona, 24 settembre 2018

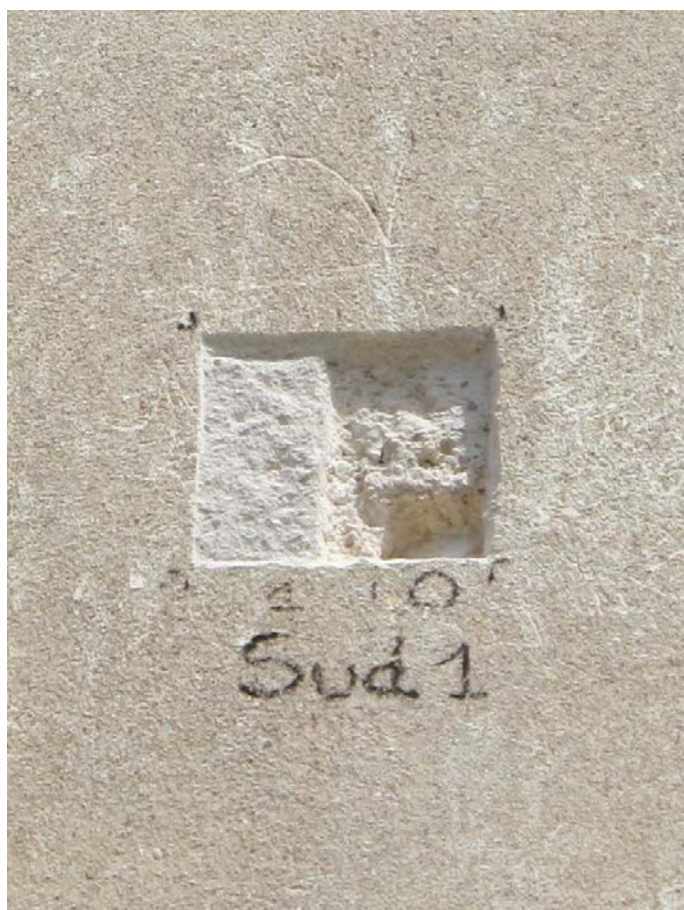
0. Muratura composta da 'sassi' locali; 1. Strato di arriccio a base calce e ghiaio con calcinaroli (sp. 2-3 cm) e intonachino di sabbia media (sp. 1,0 cm) con dilavamento del colore ocra chiaro superficiale. Lo strato è della fine del sec. XIX (1886).

**Sondaggio Sud 1.** 0. Muratura composta da 'sassi' locali; 1. Strato di intonaco a base calce con calcinaroli e ghiaio (sp. 2-3 cm) e intonachino di sabbia media (sp. 1,0 cm) con dilavamento del colore ocre chiaro superficiale. Lo strato è della fine del sec. XIX (1886).

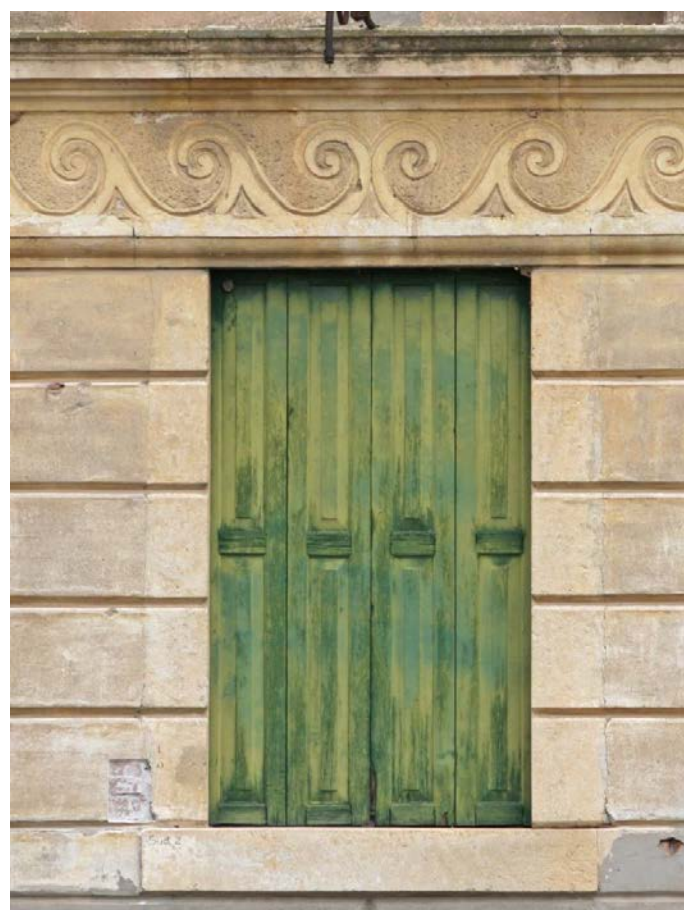
Il sondaggio è stato eseguito nella parte in bugnato vicina all'ingresso. Si evidenzia la continuità con lo stipite in tufo della finestra inglobato nella nuova – ottocentesca – struttura.

**Sondaggio Sud 2.** Generale. Si evidenzia la decorazione a rilievo del tardo sec. XIX e il motivo a finto bugnato che si inserisce nello stipite della finestra.

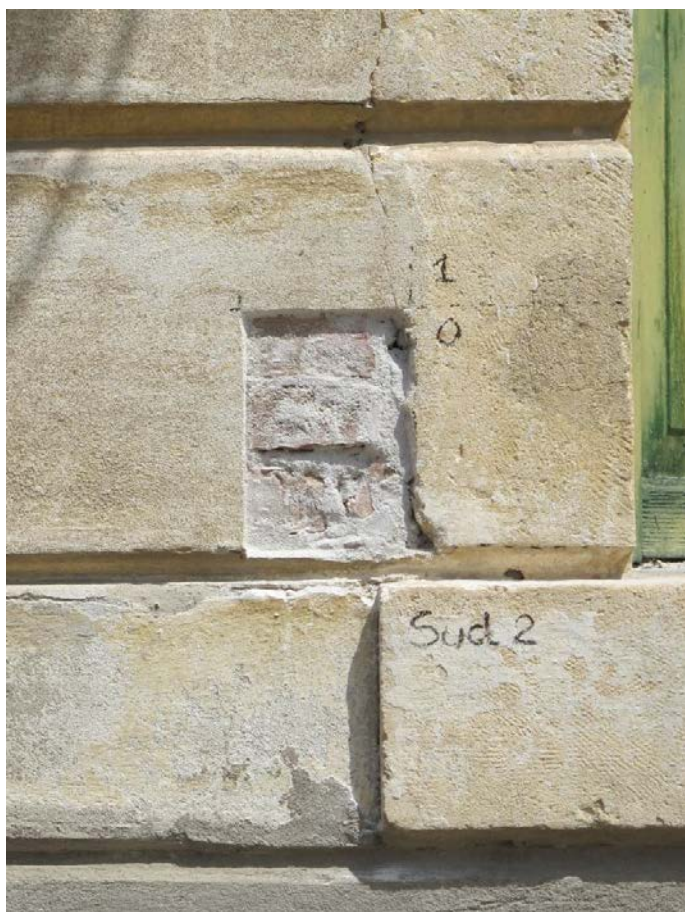
0. Muratura composta da 'sassi' locali e laterizio; 1. Strato di intonaco a base calce e sabbia media con calcinaroli (sp. 1,5 cm) con tracce di colore ocra chiaro. Lo strato è della fine del sec. XIX (1886).

**Sondaggio Sud 2.** 0. Muratura composta da 'sassi' locali e laterizio; 1. Strato di intonaco a base calce e sabbia media (sp. 1,2 cm) con tracce del colore ocra chiaro superficiale. Lo strato è della fine del sec. XIX (1886).

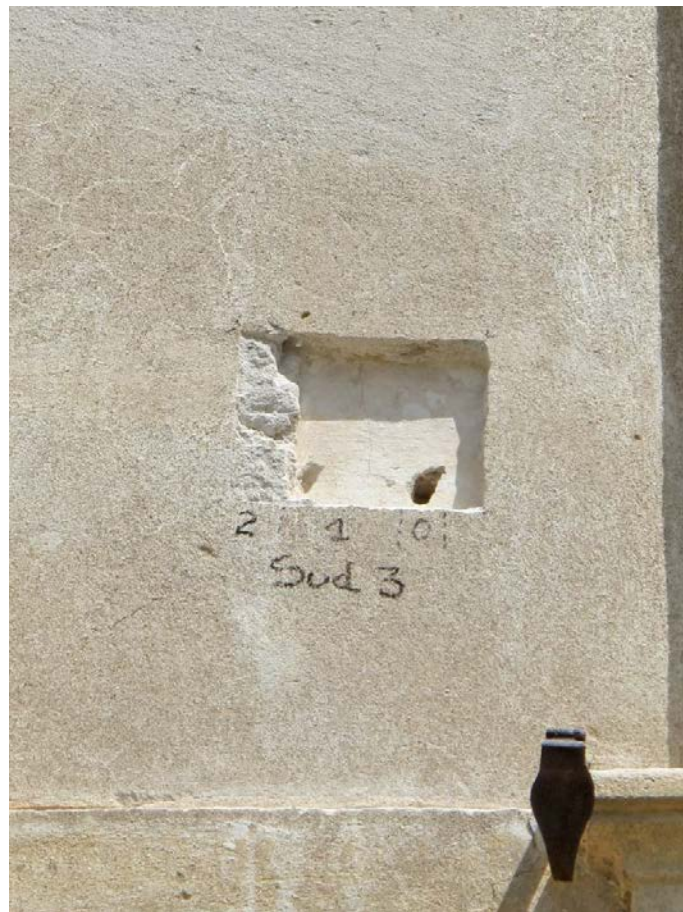
**Sondaggio Sud 3.** 0. Muratura composta da 'sassi' locali; 1. Strato di intonaco a base calce (con calcinaroli) e ghiaino (sp. 2,00 cm) e intonachino di sabbia fine del sec. XVIII (1770 c.a.); 2. Strato di intonaco di calce e sabbia media (sp. 1,5cm) della fine dell'Ottocento (1868) con dilavamento del colore ocra chiaro.

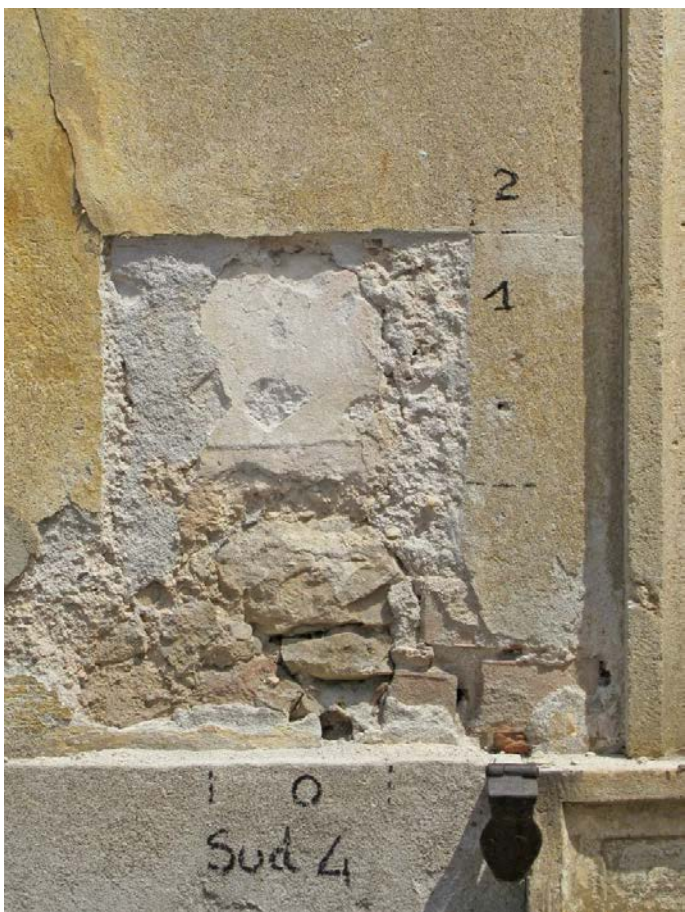
**Sondaggio Sud 4.** 0. Muratura composta da 'sassi' locali e laterizio; 1. Strato di intonaco a base calce e ghiaino (sp. 2,00 cm) e intonachino di sabbia fine del sec. XVIII; 2. Strato di intonaco di calce e sabbia media (sp. 1,5cm) della fine dell'Ottocento (1868) con dilavamento del colore ocra chiaro.

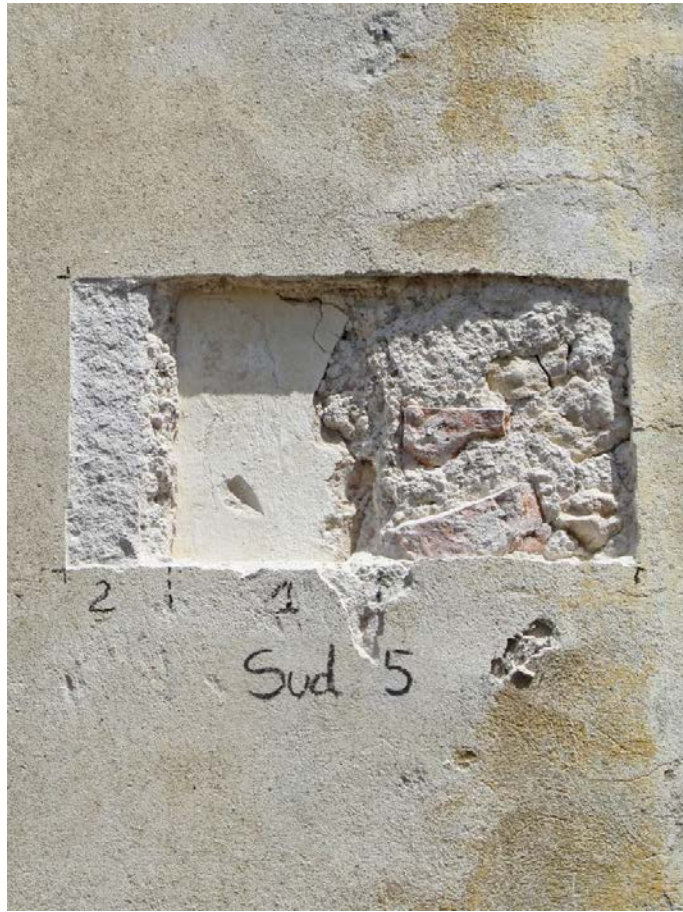
**Sondaggio Sud 05.** 0. Muratura composta da 'sassi' locali; 1. Strato di intonaco a base calce e ghiaino (sp. 2,00 cm) e intonachino di sabbia fine del sec. XVIII; 2. Strato di intonaco di calce e sabbia media (sp. 1,5cm) della fine dell'Ottocento (1868) con dilavamento del colore ocra chiaro.

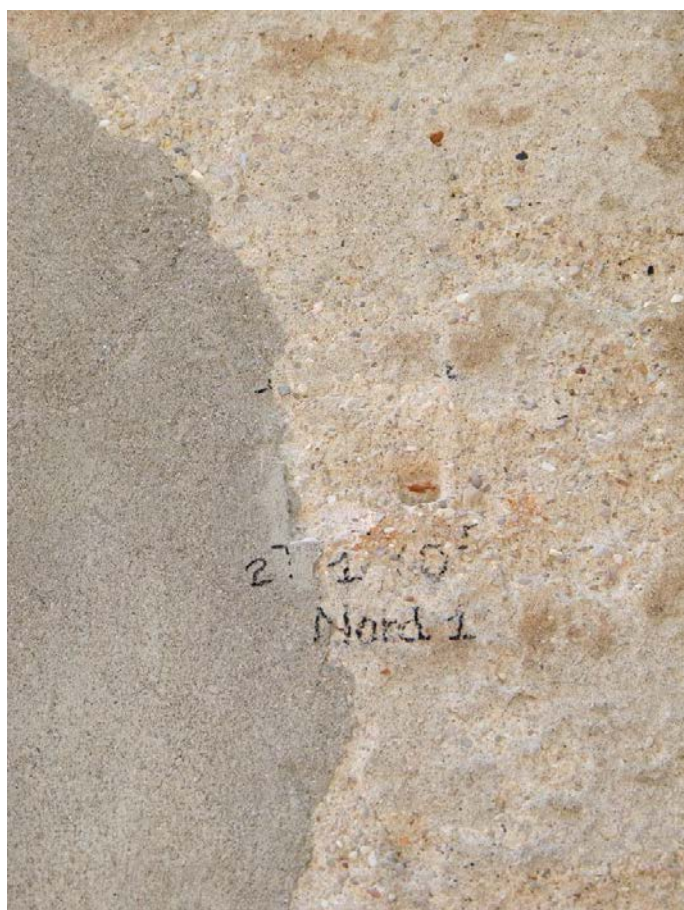
Nel sondaggio 01 lo strato di intonachino è molto abraso e sul lato destro è evidente un rappezzo recente. Il sondaggio 03 è rivestito da patina biologica.

**Sondaggio Nord 01.** 0. Muratura composta da 'sassi' locali e laterizio; 1. Strato di arriccio a base calce con calcinaroli e ghiaino (sp. 2-3cm) e intonachino di sabbia media. Si evidenzia l'abrasione dell'intonachino e la perdita del colore superficiale. Lo strato è della fine del sec. XIX (1886).

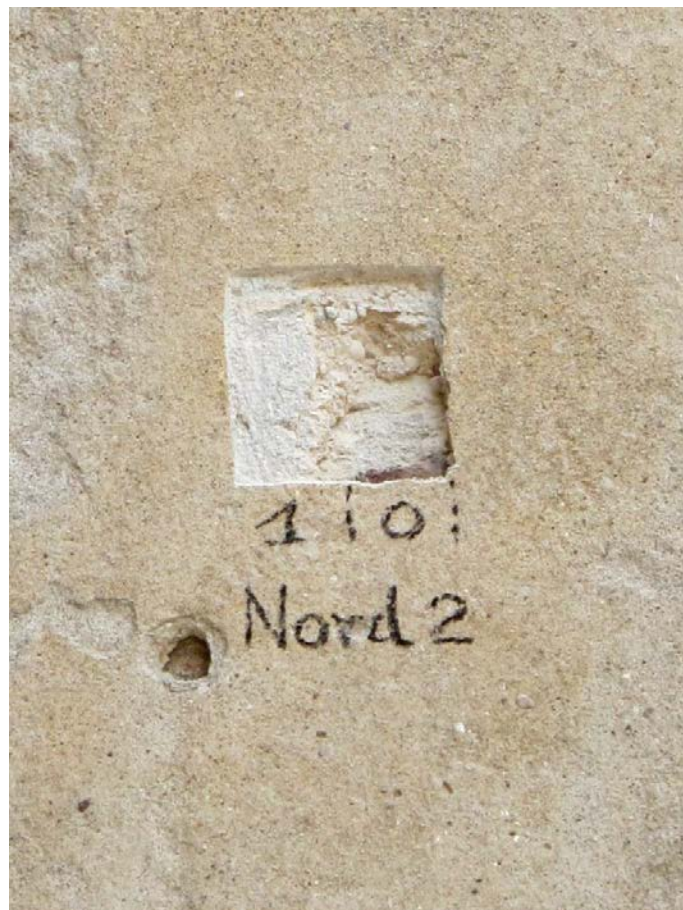
**Sondaggio Nord 02.** 0. Muratura composta da 'sassi' locali; 1. Strato da arriccio a base calce con calcinaroli e ghiaino (sp. 2-3cm) e intonachino di sabbia media (sp. 1,0cm) con dilavamento del colore ocra, facente parte dell'apparato decorativo a finto tufo e laterio. Lo strato è della fine del sec. XIX (1886).

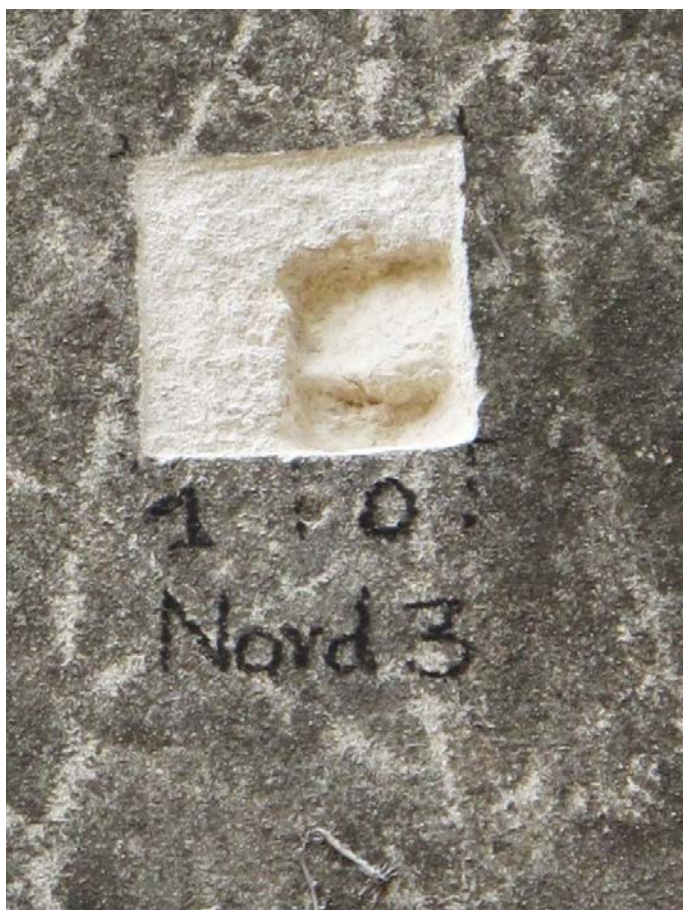
**Sondaggio Nord 03.** 0. Muratura composta da 'sassi' locali; 1. Strato da arriccio a base calce con calcinaroli e ghiaio (sp. 2-3cm) e intonachino di sabbia media (sp. 1,0cm) con patina biologica in superficie che ha alterato l'apparato decorativo a finto tufo e laterio. Lo strato è della fine del sec. XIX (1886).

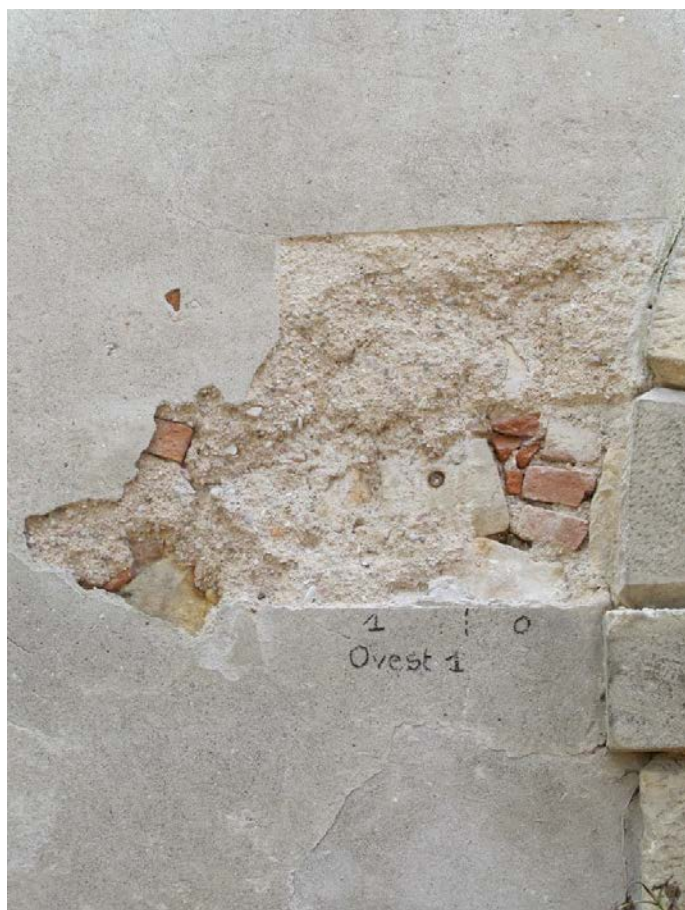
0. Muratura composta da 'sassi' locali e laterizio; 1. Strato di intonaco a base calce con calcinaroli e ghiaio (sp. 2-3cm) con abrasione dell'intonachino superficiale. 2. Lisciatura di calce e sabbia fine di recente esecuzione. Lo strato 1 è della fine del sec. XIX (1886).

**Sondaggio Ovest 1.** 0. Muratura composta da 'sassi' locali e laterizio; 1. Strato di intonaco a base calce con calcinaroli e ghiaino (sp. 2-3cm) con abrasione dell'intonachino superficiale. 2. Lisciatura di calce e sabbia fine di recente esecuzione. Lo strato è della fine del sec. XIX (1886).

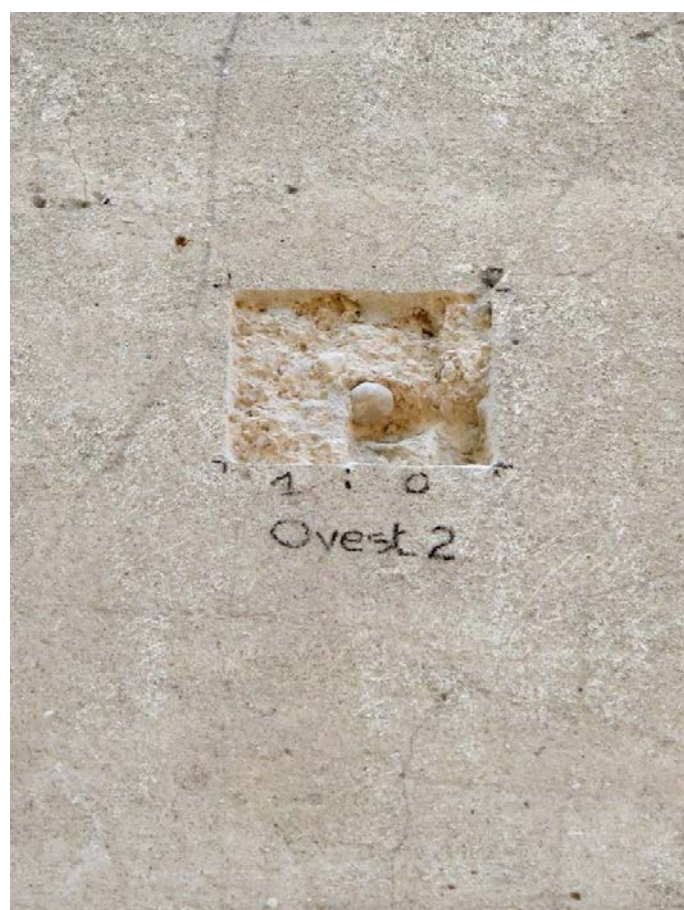
0. Muratura composta da 'sassi' locali; 1. Strato di arriccio a base calce e ghiaio con calcinaroli (sp. 2-3cm) e intonachino di sabbia media (sp. 1,0cm) con dilavamento del colore ocra chiaro superficiale. Lo strato è della fine del sec. XIX (1886).

**Sondaggio Ovest 2.** 0. Muratura composta da 'sassi' locali; 1. Strato di arriccio a base calce e ghiaino con calcinaroli (sp. 2cm) e intonachino di sabbia media (sp. 1,0cm) con dilavamento del colore ocre chiaro superficiale. Lo strato è della fine del sec. XIX (1886).

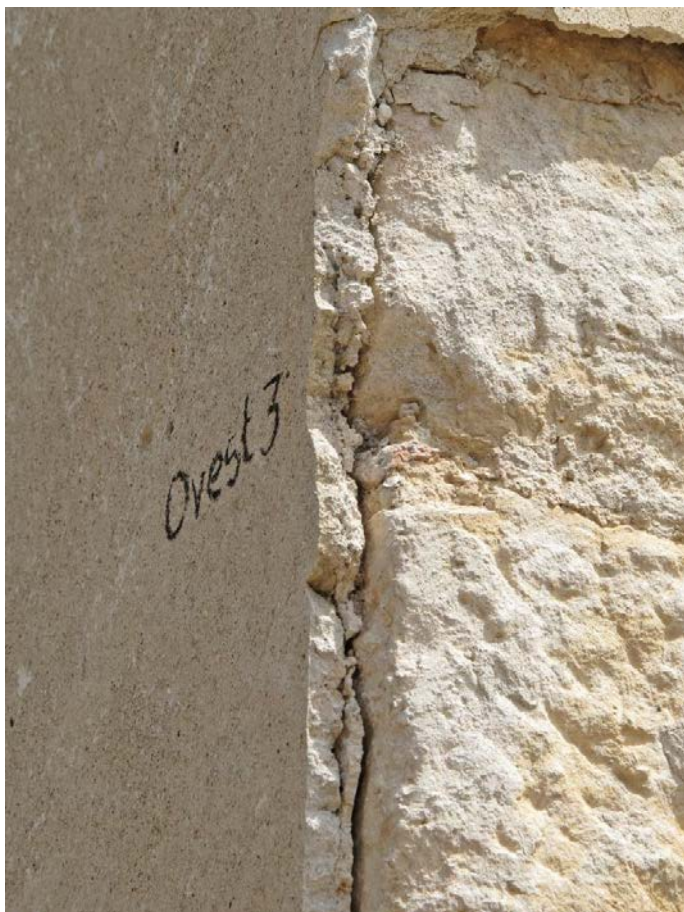
0. Muratura composta da pietra angolare tufacea; 1. Strato di arriccio a base calce e ghiaio con calcinaroli (sp. 1cm) e intonachino di sabbia media (sp. 2,0cm) con dilavamento del colore ocra chiaro superficiale. Lo strato è della fine del sec. XIX (1886).

**Sondaggio Ovest 3.** 0. Muratura composta da pietra angolare tufacea; 1. Strato di arriccio a base calce e ghiaino con calcinaroli (sp. 1cm) e intonachino di sabbia media (sp. 2,0cm) con dilavamento del colore ocra chiaro superficiale. Lo strato è della fine del sec. XIX (1886).

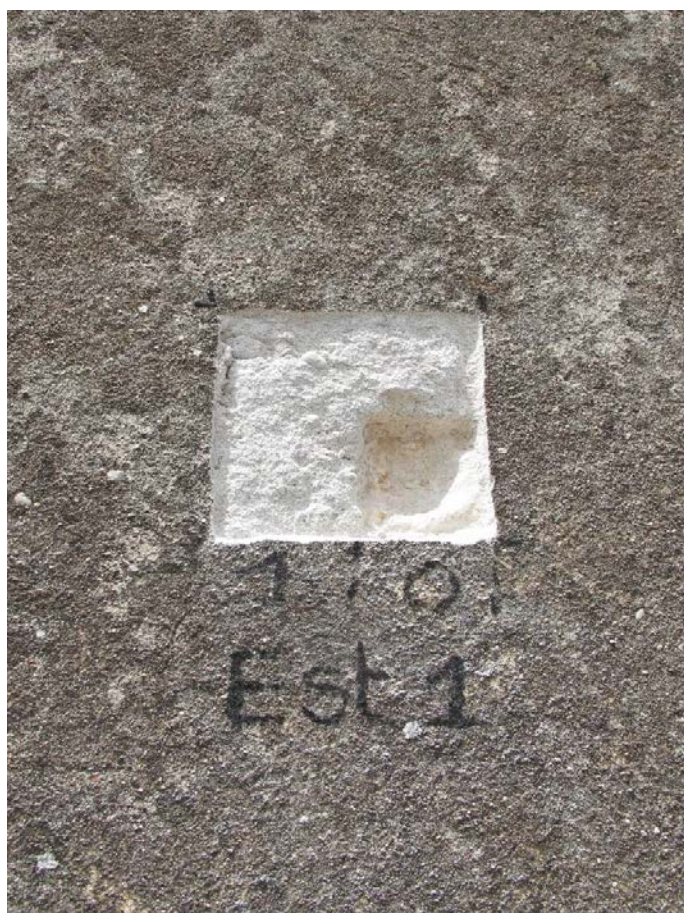
**Sondaggio Est 1.** 0. Muratura composta da 'sassi' locali; 1. Strato di intonaco a base calce con calcinaroli e ghiaio (sp. 2-3 cm) e intonachino di sabbia media (sp. 1,0 cm) con patina biologica superficiale. Lo strato è della fine del sec. XIX (1886).

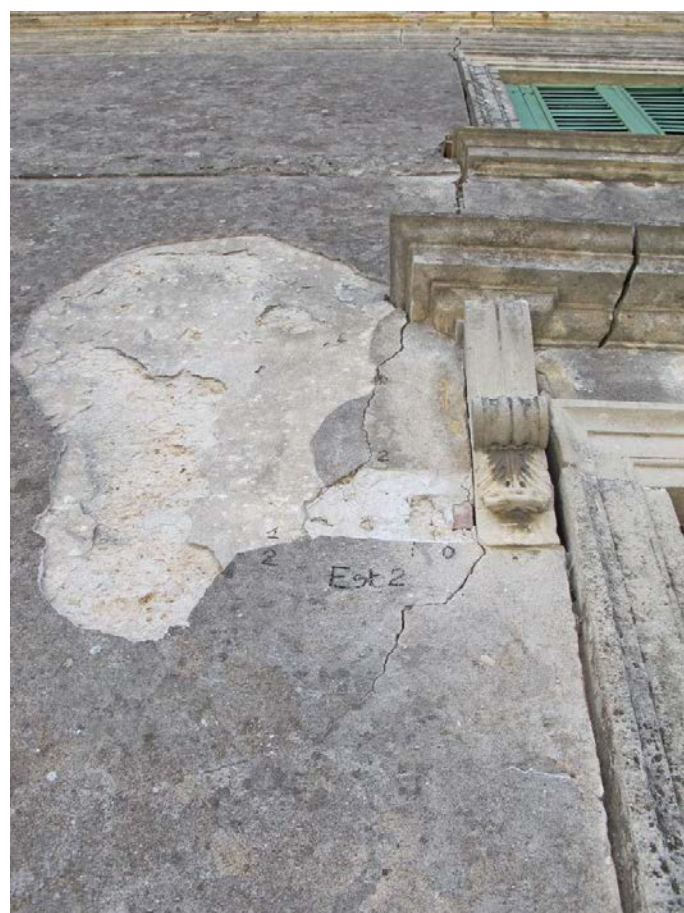
**Sondaggio Est 2.** 0. Muratura composta da 'sassi' locali; 1. Strato di intonaco a base calce e ghiaio (sp. 2,00 cm) e intonachino di sabbia fine del sec. XVIII; 2. Strato di intonaco di calce e sabbia media (sp. 1,0cm) della fine dell'Ottocento (1868) con dilavamento del colore ocra chiaro.

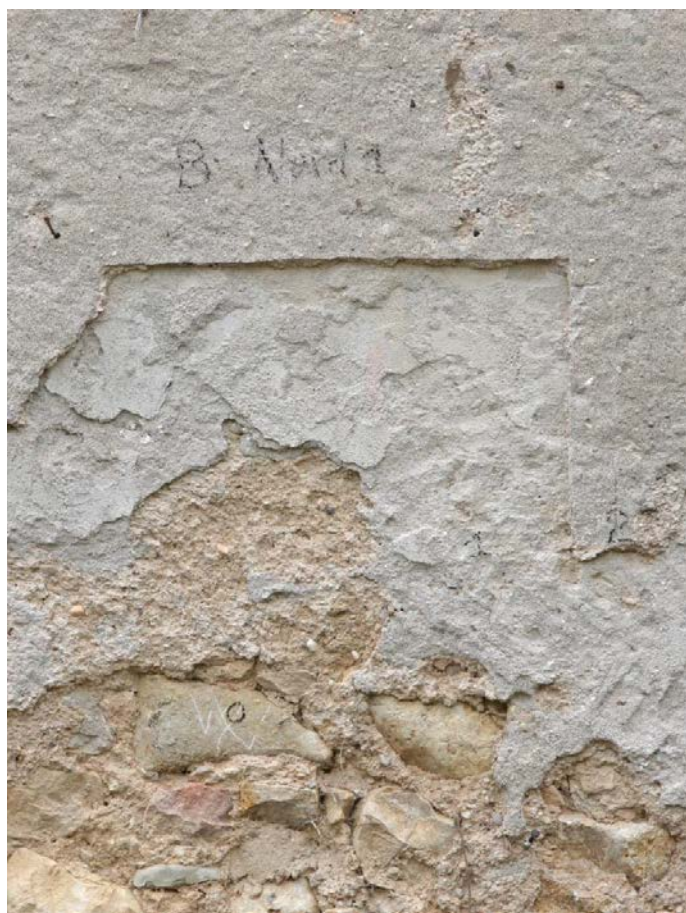
**Sondaggio Nord 1.** 0. Muratura composta da 'sassi' locali; 1. Residuo di strato di arriccio a base calce e ghiaio con calcinaroli (sp. 1,5cm) e intonachino di sabbia media (sp. 0,5cm); 2. Strato di intonachino ben liscio, a base calce e sabbia media con dilavamento del colore superficiale.

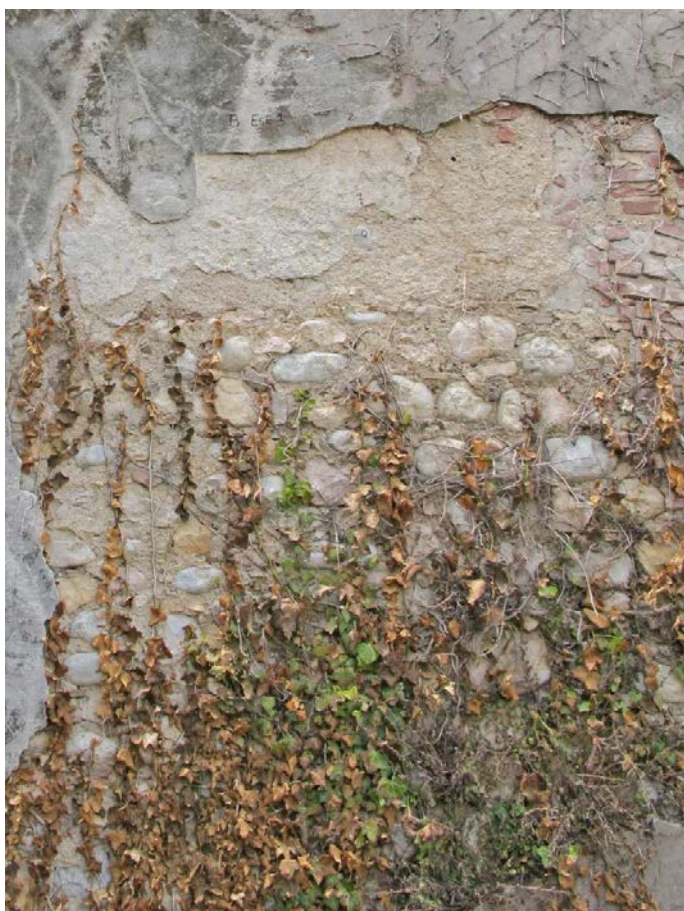
**Sondaggio Est 1.** 0. Muratura composta da 'sassi' locali e laterizio; 1. Residuo di strato di intonaco di arriccio a base calce e ghiaio con calcinaroli (sp. 1,5cm) e intonachino di sabbia media (sp. 0,5cm); 2. Strato di intonachino ben lisciato, a base calce e sabbia media con dilavamento del colore superficiale.

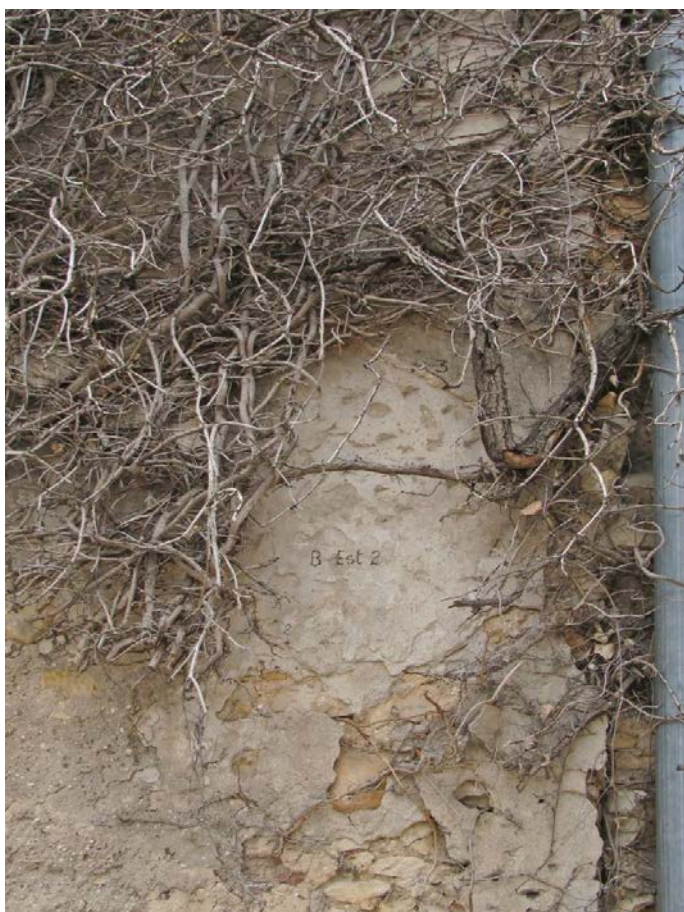
**Sondaggio Est 2.** 0. Muratura composta da 'sassi' locali e laterizio; 1. Arriccio a base calce e ghiaio con calcinaroli (sp. 2cm) e intonachino di sabbia media (sp. 0,5cm); 2. Strato di intonaco di arriccio a base calce e ghiaio con calcinaroli (sp. 2cm) e intonachino di sabbia media (sp. 0,5cm).

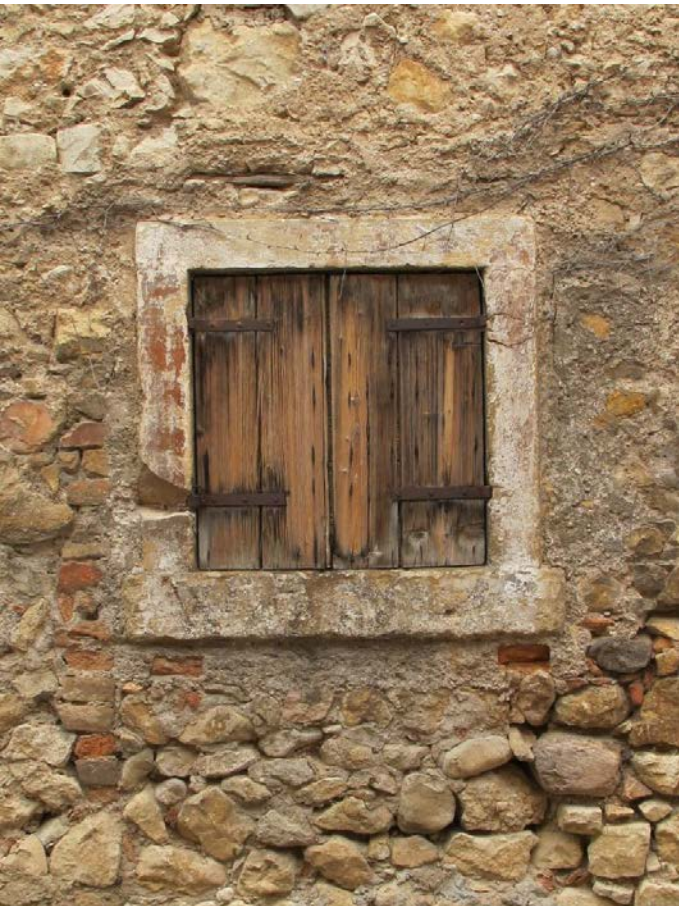
Prospetto sud. Apertura 05. Finestrella piano terra, sec. XIX.
